Edificio Núcleo Integrado de Diseño Industrial. Instituto Tecnológico de Costa Rica

VIII Informe de Gestión Ambiental y Salud
Ocupacional

01 junio – 30 junio 2016

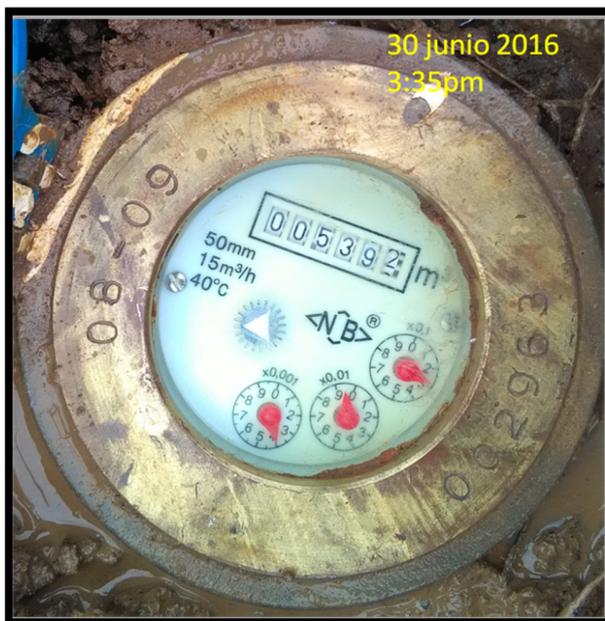
Figura 1. Medidor de agua 1.

Insumo	Cantidad	Unidad
Agua potable		
Medidor 1	5392	m ³
Medidor 2	41	m ³
Electricidad		
Medidor 1	12346	kWh
Combustibles fósiles		
Gasolina súper	ND	litros
Gasolina regular	0	litros
Diesel	200	litros
Otros:
