## INFORME DIAGNÓSTICO

| Folio: | 036 | Fecha: | 3/2/2025 |

| Datos del Colector | | | |
|---|---|---|---|
| Descripción | Se realizó la inspección fitosanitaria de árboles ubicados en el TIP TEC (A), sector del Lago (L) y alrededores (D=parqueo de publicaciones) dentro de zona de protección del lago (100 m). | | |

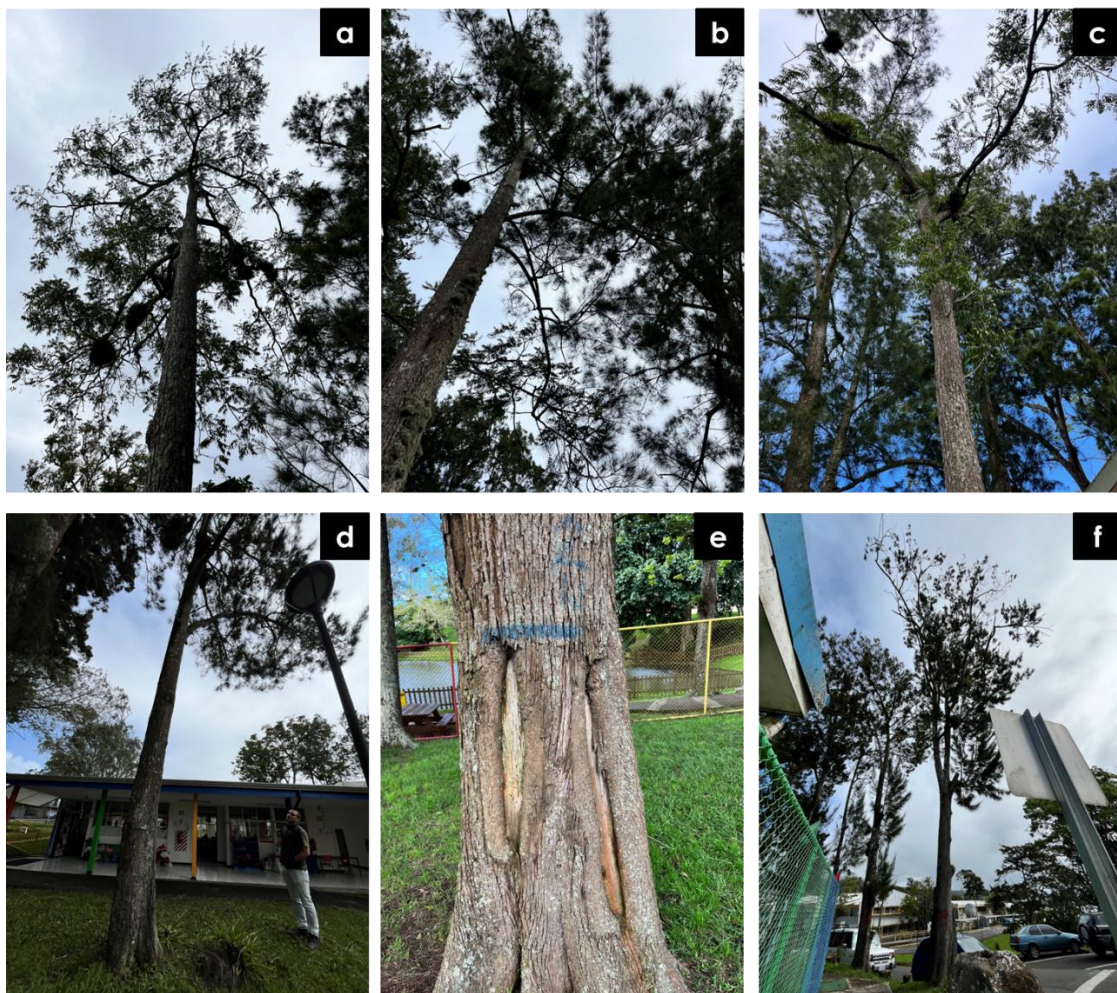
**Figura 2.** Daños y síntomas en árboles ubicados en el kínder TIPTec, Campus Tecnológico Central, Cartago.

| Árbol | Especie | Características |
|---|---|---|
| 1 | <i>Juglans neotropica</i><br>(nogal) | Árbol muy alto, con ramas secas y copa totalmente volcada hacia paso peatonal (no se respetó la arquitectura natural del árbol con podas anteriores). Tiene plantas parásitas de gran peso (figura 2 a). |
| 2 | <i>Casuarina equisetifolia</i><br>(casuarina) | Árbol con ramas secas y copa pequeña, sobre la infraestructura (figura 2b) |
| 3 | <i>Juglans neotropica</i><br>(nogal) | Árbol descopado, sobre la infraestructura, ramas secas de gran dimensión (figura 2 c) |
| 6 | <i>Casuarina equisetifolia</i><br>(casuarina) | Árbol totalmente inclinado hacia las instalaciones del Kinder (figura 2 d) |
| 7 | <i>Casuarina equisetifolia</i><br>(casuarina) | Árbol con canchros en el fuste (figura 2 e) |
| 9 | <i>Casuarina equisetifolia</i><br>(casuarina) | Árbol con muerte regresiva, ramas y ramillas secas, sobre parqueo (figura 2f) |

Cuando se mencionan los canchros, se hace referencia a lesiones necróticas (muertas) en la corteza, un cancro avanzado puede ocasionar la muerte de ramas y árboles completos.

Las caries, se refiere a madera con estado avanzado de pudrición, en donde se acumula agua y es un foco de infección para entrada de organismos descomponedores y plagas insectiles como el comején.

Los árboles que no crecen de forma vertical presentan una inclinación hacia infraestructuras o zonas de paso peatonal, lo que aumenta la asimetría en el peso de la copa y genera inestabilidad en los individuos. Esta condición, al alterar la arquitectura natural del árbol, incrementa significativamente el riesgo de quiebre hacia el lado donde se concentra el peso.

Las plantas parásitas, también conocidas como 'bromelias', posiblemente están aprovechando un nicho en sus hospederos. La acumulación de materia orgánica que retienen actúa como soporte físico y sustrato para su crecimiento, lo que podría contribuir al biodeterioro del árbol y aumentar el riesgo de caída de ramas.

1. La sustitución de los árboles indicados es una necesidad urgente. Implica explícitamente su eliminación completa. Las razones principales se deben a su edad avanzada o alto nivel de madurez. La evidencia del deteriorado estado sanitario conlleva al desprendimiento natural de las ramas y del árbol en su totalidad. Consecuentemente esto pone en riesgo principalmente la vida humana, así como elementos infraestructurales.

2. Los árboles para eliminar deben ser sustituidos por especies forestales de porte bajo y medio. De preferencia de la misma zona de vida de Cartago. Estas pueden ser: *Citharexylum donell-smithii* (dama), *Croton draco* (targuá), *Malpigia glabra* (mariquita), *Casimiroa edulis* (matasano), *Ardisia sp* (tucuico) o *Trichilia havanensis* (uruca).

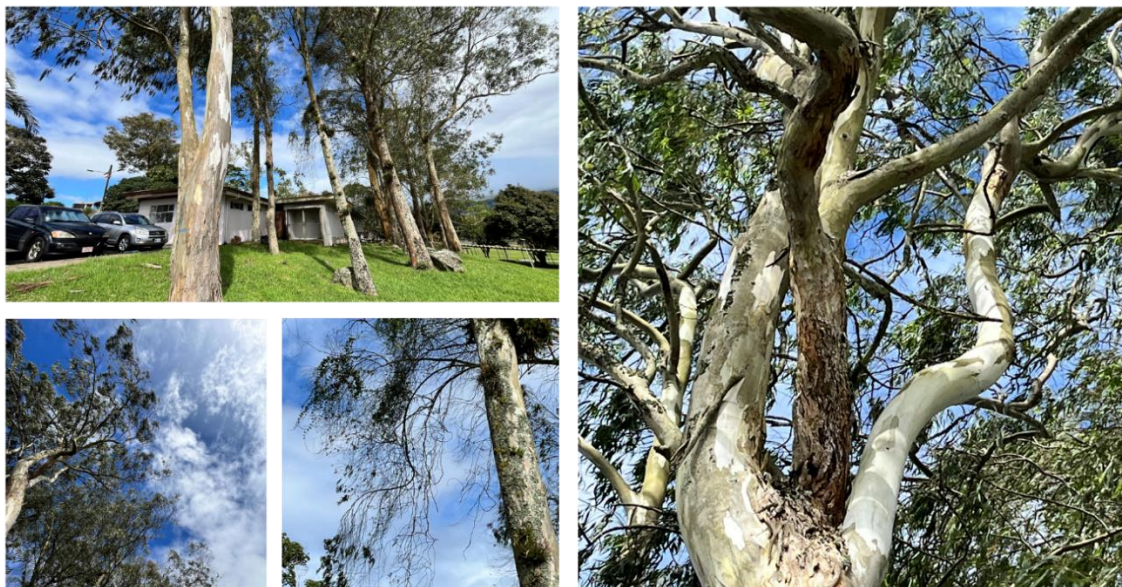
**Figura 3.** Daños y síntomas en árboles ubicados detrás del edificio de coworking TEC Empeñe Lab, Campus Tecnológico Central, Cartago.

Los árboles de *Eucalyptus* sp. del sector C, presentan ramas secas, canchales extensivos, caries de pudrición, inclinación hacia infraestructura (figura 3).

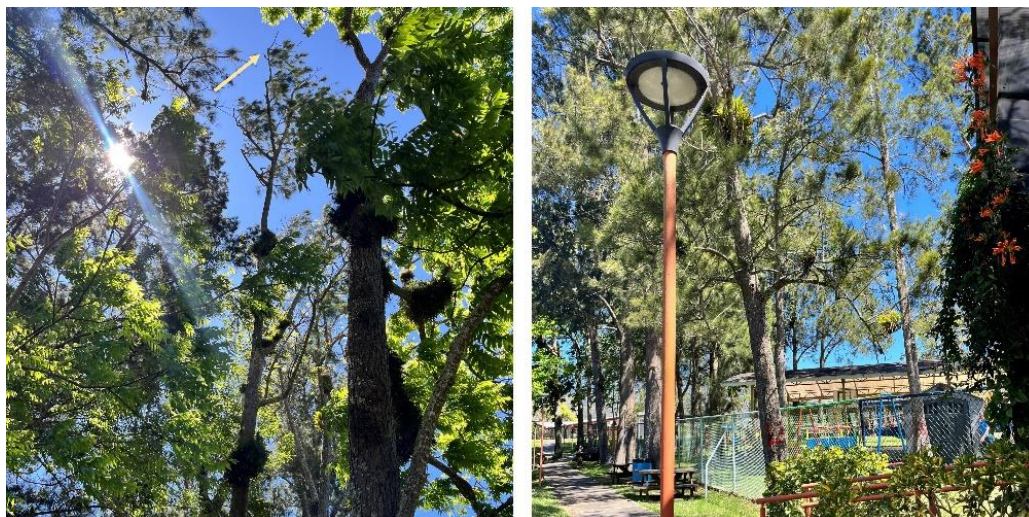
Figura 4. Síntomas en árboles de *C. equisetifolia* ubicados en el sector del lago, Campus Tecnológico Central, Cartago.

Se identificaron dos árboles de *Casuarina equisetifolia* (casuarina) L1, L2, que se encuentran inclinados, con ramas secas, presencia de plantas parásitas y muerte terminal de ramillas (figura 4).

4. Eliminar las plantas parásitas de los árboles que quedan en pie.
5. Podar las ramas de los árboles jóvenes para mejorar la estructura, arquitectura y forma de sus copas.

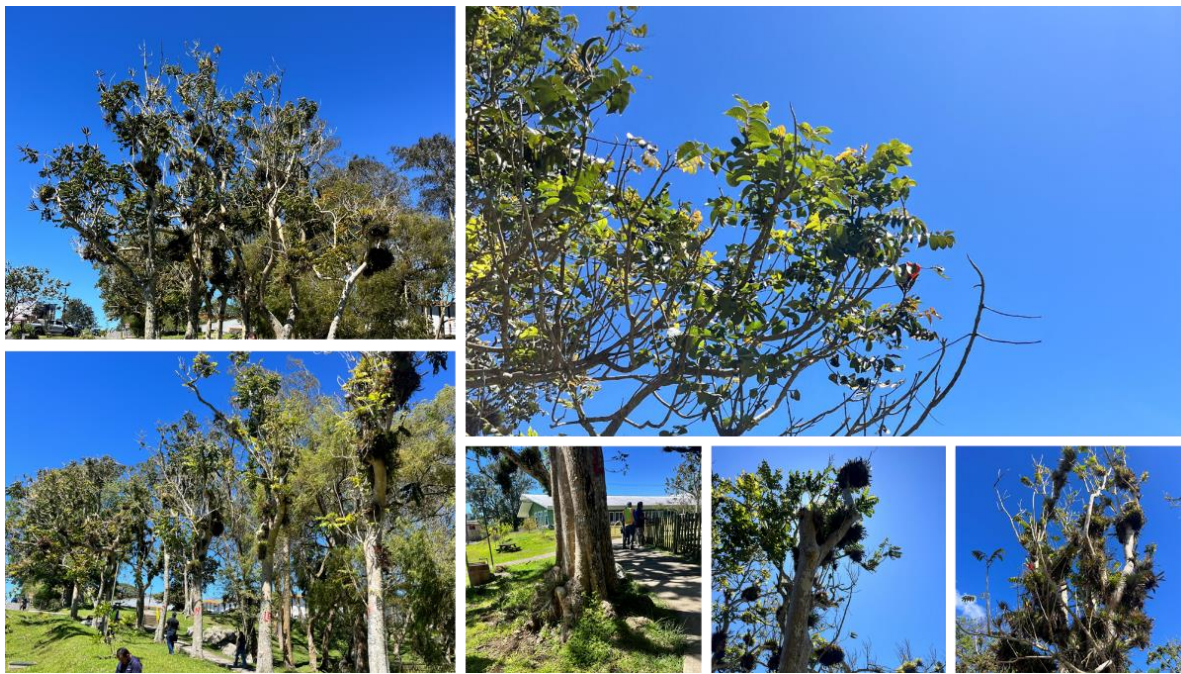
Figura 5. Síntomas en árboles de *S. campanulata*, ubicados en el sector del lago, Campus Tecnológico Central, Cartago.

Además, 27 árboles de la especie *S. campanulata* (del L3 al L19 y del L42 al L51) que se encuentran inclinados, con ramas secas, canchros en las bases, muerte descendente y muchas plantas parásitas (bromelias) (figura 5).

La especie ornamental *Spathodea campanulata* conocida popularmente como llama de bosque o tulipán africano, es nativa de África Occidental; produce un néctar que es específico para la fauna de su región de origen. En países neotropicales, se ha demostrado que este néctar tiene propiedades insecticidas, repelentes, que podrían provocar muerte de insectos nativos (PNUD 2019) especialmente abejas, avispas y moscas.

7. Consultar a las autoridades estatales respectivas, las recomendaciones generales de la presente inspección. Esto con el fin de operar en apego a lo establecido por la Legislación Forestal.
8. Realizar Manejo Integrado de los hormigueros de zompopas en las zonas de riesgo.
9. Plantearse la sustitución de todos los árboles de llama del bosque del campus, que además de presentar un avanzado estado de biodeterioro, sus flores representan una amenaza para especies nativas del país, especialmente insectos que tienen un papel fundamental en la ecología nacional.

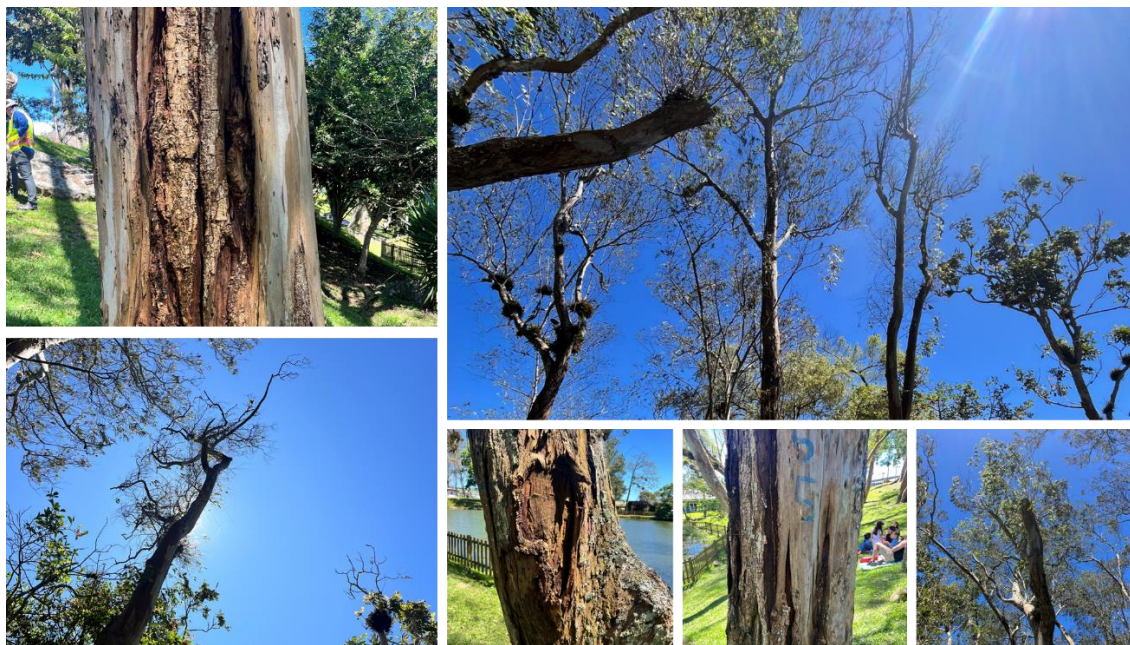
Figura 6. Síntomas en árboles de *Eucalyptus* sp., ubicados en el sector del lago, Campus Tecnológico Central, Cartago.

Se observaron también 29 árboles de *Eucalyptus* sp. (L22-L41 y D1-D9) con canchros, caries por pudrición, ramas secas, inclinación, muerte de ramas terminales y muerte descendente (figura 6).
