Informe mensual #8

Regencia Ambiental

PROYECTO DE MEJORAMIENTO DE LA CALIDAD DE LA EDUCACIÓN SUPERIOR

BIOTEC - PROTEC

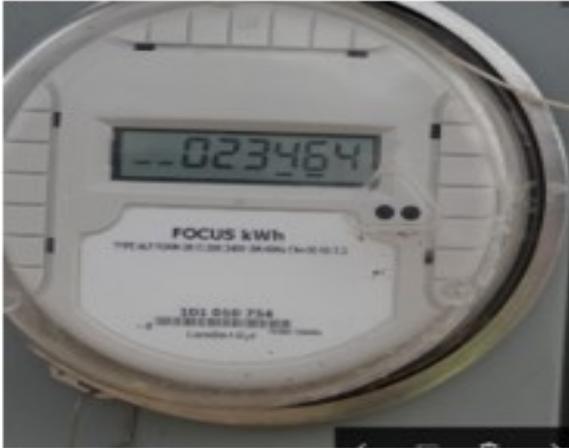
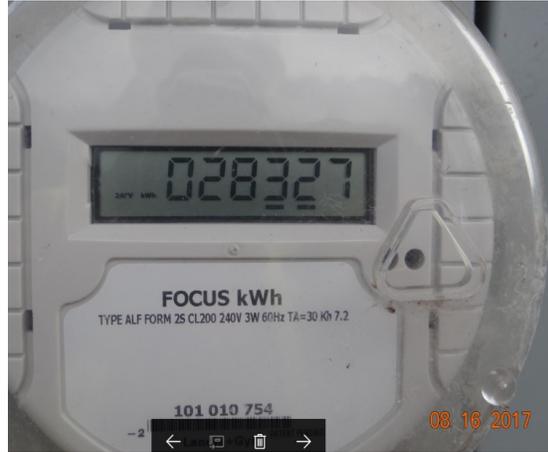
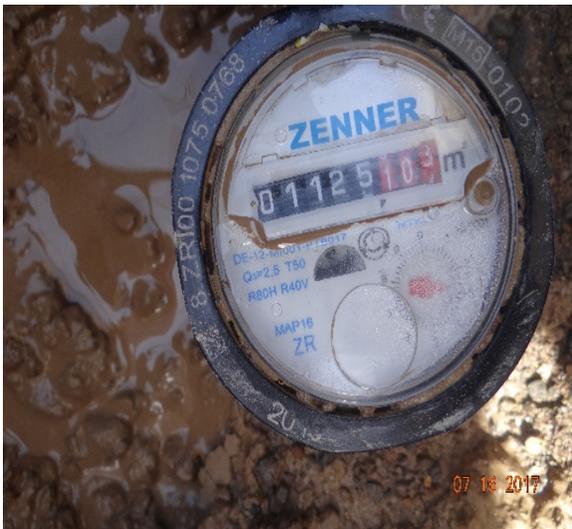
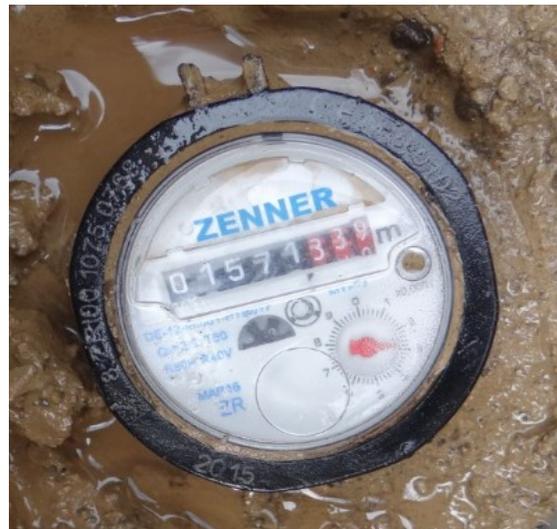
CONSUMO ELECTRICIDAD

Insumo	Consumo actual	Consumo anterior	Total sumatoria	Unidad
Agua potable				
	1574	1125	449	m ³
Electricidad				
	28327	26095	4.863	Kilowats
Combustibles fósiles				
Gasolina súper	0	0	-	Litros
Gasolina regular	125	0	125	Litros
Diésel	250	145	105	Litros
Pinturas	72	0	72	Litros
Aguarras	75	0	75	Litros
Otros:	0	0	0
