Edificio Núcleo Integrado de Diseño Industrial. Instituto Tecnológico de Costa Rica

I Informe de Gestión Ambiental y Salud
Ocupacional

26 octubre-26 noviembre 2015

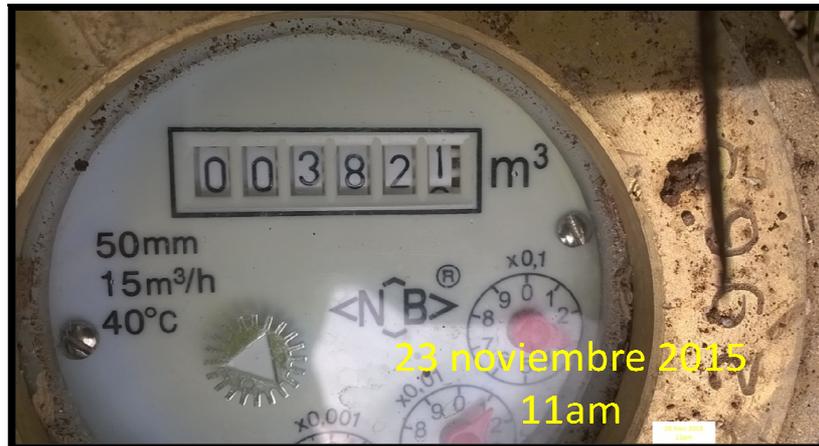
Figura 1. Medidor de agua 1.

Insumo	Cantidad	Unidad
Agua potable		
Medidor 1	3821	m3
Medidor 2	23	m3
Electricidad		
Medidor 1	111	kWh
Combustibles fósiles		
Gasolina súper	ND	ND
Gasolina regular	60	litros
Diesel	600	litros

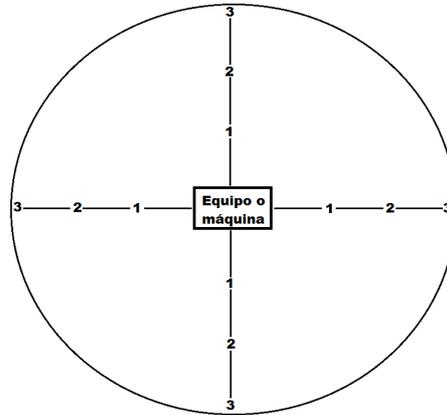
Para el caso de maquinaria y equipo que genere ruido, se realizarán evaluaciones puntuales para determinar si es necesaria la utilización de equipo de protección auditiva. Para esto, se trazarán dos líneas perpendiculares en el centro del equipo y se realizarán tres mediciones a 1, 2 y 3 metros, según lo que se muestra en la siguiente figura:
