<b>-Informe mensual Regencia Ambiental</b>

Tecnológico de Costa Rica
<b>PROYECTO DE MEJORAMIENTO DE LA CALIDAD DE LA EDUCACIÓN SUPERIOR República de Costa Rica</b>	
<b>Nombre del Sub-proyecto: Construcción Residencias Estudiantiles</b>	
<b>Universidad: Instituto Tecnológico de Costa Rica</b>	
<b>Sede: Central Cartago</b>	
<b>Dirección General: 800 m Sur y 200 m Este, de la Basílica de Cartago</b>	
<b>Nombre del Responsable Ambiental (RMA): Ing. Rita María Arce Láscarez</b>	
<b>Firma:</b>	
<b>Nombre del Responsable Seguridad Ocupacional (RSO): Ing. Jonathan Brenes Valverde</b>	
<b>Firma:</b>	
<b>Período que cubre el informe: del 16 de Octubre al 15 de Noviembre del 2016</b>	
<b>Fecha de entrega: 18 de noviembre del 2016</b>

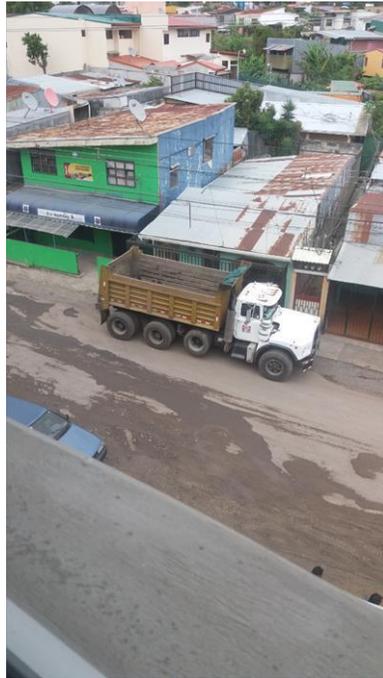
Debido a que se encuentra en la etapa de acabados finales y limpieza el uso de maquinaria o actividades que generen ruido es reducido. Es importante aclarar un aumento en los niveles de presión sonora para las mediciones realizadas en la tarde del 14 de noviembre del 2016 debido al aporte de las siguientes fuentes externas de las operaciones de construcción.

Maquinaria pesada realizando trabajos en la calle

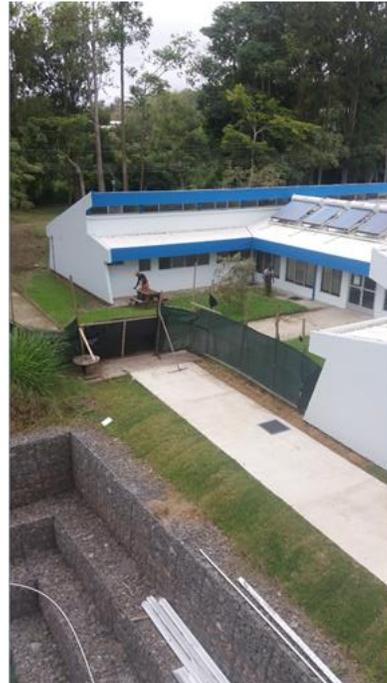
Trabajos con motoguaña en zonas verdes en residencias

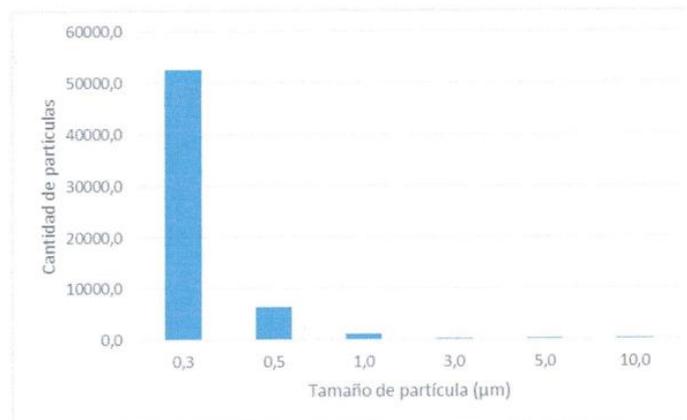
**Gráfico 1. Conteo (acumulado) de partículas suspendidas en el aire (según tamaño) para el punto 1-P**

En el cuadro 2 se muestra el resultado de conteo de partículas. El punto 1-P se ubicó al costado Este del proyecto de Diseño, el 2-P se localizó entre los proyectos de construcción de TIC's, Biblioteca y Diseño, el 3-P al costado Sur del proyecto de Química, el 4-P al costado Norte del proyecto de Química, el 5-P se ubicó en el proyecto de construcción de TIC'S, al costado sur del edificio de Ciencias del Lenguaje. Los puntos 6-P y 7-P se ubicaron en el proyecto de Residencias, el primero en el exterior de la propiedad, al costado Noroeste de la construcción del edificio y el segundo se localizó en el interior al costado Este de la construcción.
