## INFORME DIAGNÓSTICO

| Folio: | 036 | Fecha: | 3/2/2025 |

| Datos del Colector | | | |
|---|---|---|---|
| Descripción | Se realizó la inspección fitosanitaria de árboles ubicados en el TIP TEC (A), sector del Lago (L) y alrededores (D=parqueo de publicaciones) dentro de zona de protección del lago (100 m). | | |

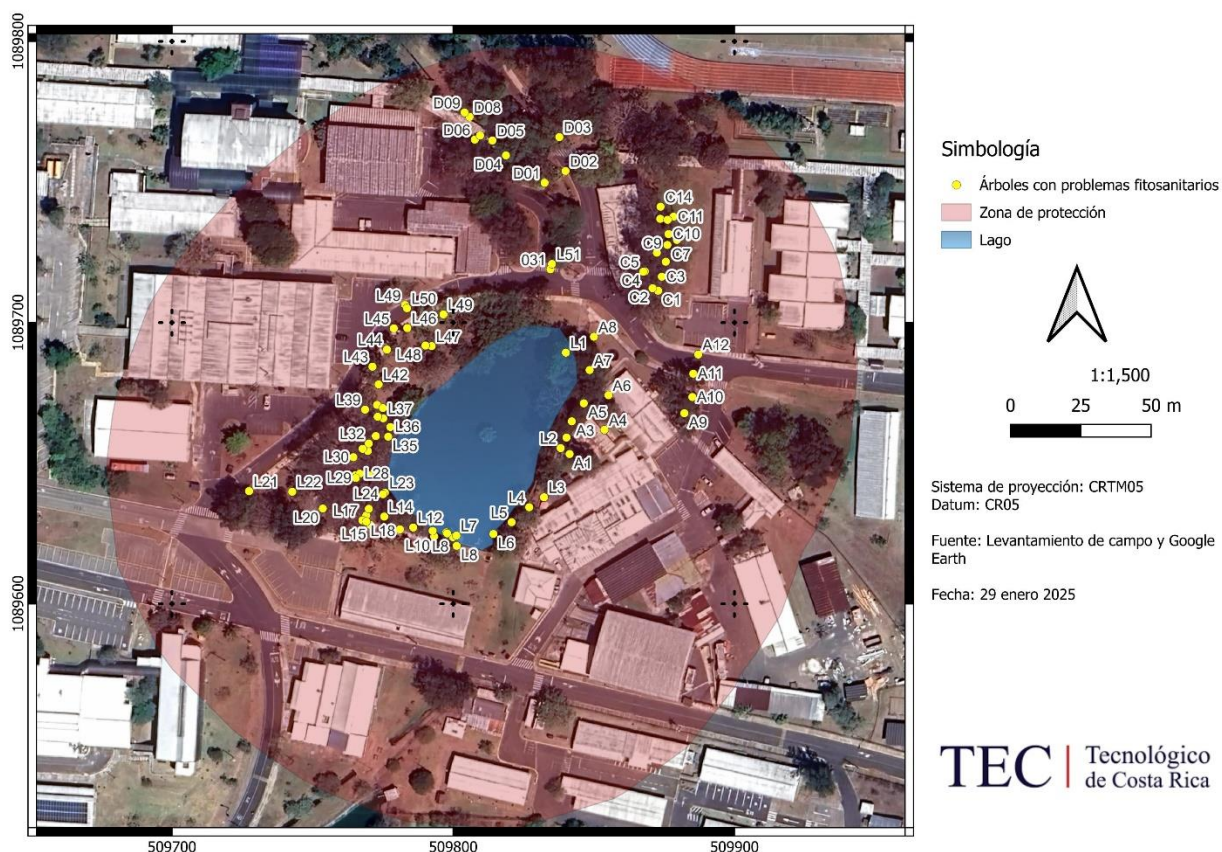
En la figura 1 se puede observar la ubicación de los árboles de la zona de derribo de los alrededores del lago.

**Figura 1.** Ubicación de árboles con problemas fitosanitarios en el sector del lago, Campus Tecnológico Central, Cartago.

**Todos los árboles marcados en este informe deben ser sustituidos con urgencia.**
