<b>-Informe mensual          Regencia Ambiental</b>

<b>PROYECTO DE MEJORAMIENTO DE LA CALIDAD DE LA EDUCACIÓN SUPERIOR          República de Costa Rica</b>	
<b>Nombre del Sub-proyecto: Construcción Residencias Estudiantiles</b>	
<b>Universidad: Instituto Tecnológico de Costa Rica</b>	
<b>Sede: Central Cartago</b>	
<b>Dirección General: 800 m Sur y 200 m Este, de la Basílica de Cartago</b>	
<b>Nombre del Responsable Ambiental (RMA): Ing. Rita María Arce Láscarez</b>	
<b>Firma:</b>	
<b>Nombre del Responsable Seguridad Ocupacional (RSO): Ing. Mónica Quesada Bermúdez</b>	
<b>Firma:</b>	
<b>Período que cubre el informe: del 16 de mayo al 15 de junio de 2016</b>	
<b>Fecha de entrega: 23 de junio del 2016</b>

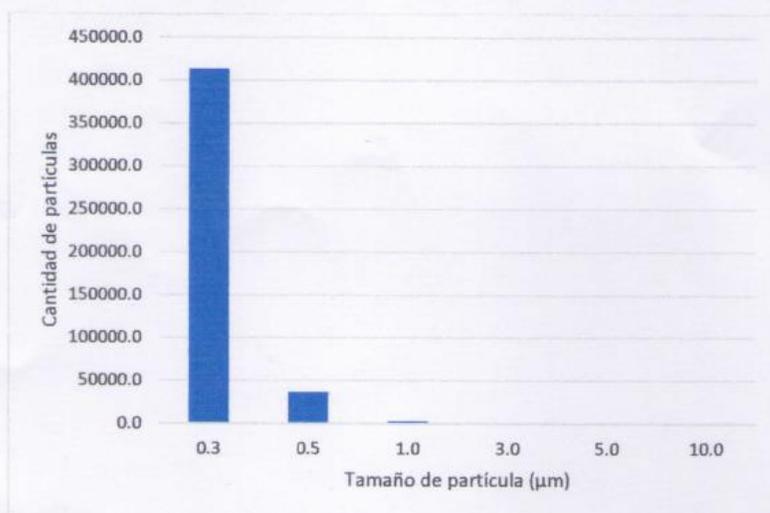
**Gráfico 1.** Conteo (acumulado) de partículas suspendidas en el aire (según tamaño) para el punto 1-P

Los datos de conteo de partículas se reportan como un acumulado promedio, medido en un período de 30 minutos, para un volumen capturado de aire de 2,8 L. Para estos datos de material particulado no es posible diferenciar entre los componentes del polvo.

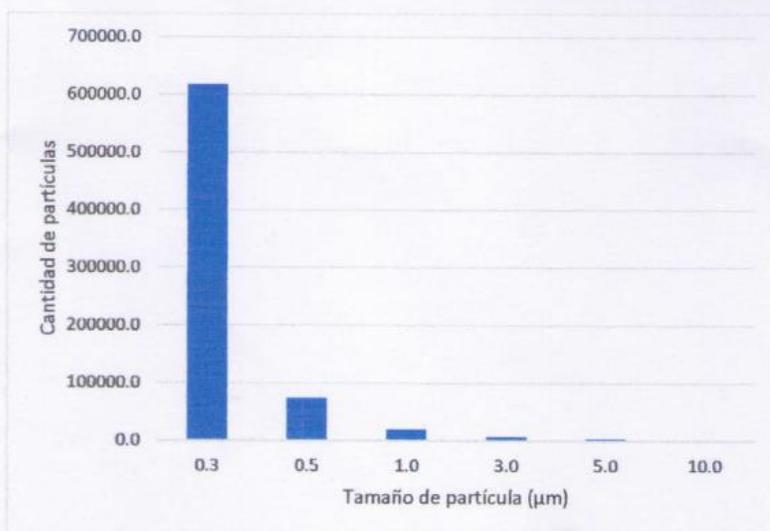
**Gráfico 2.** Conteo (acumulado) de partículas suspendidas en el aire (según tamaño) para el punto 2-P

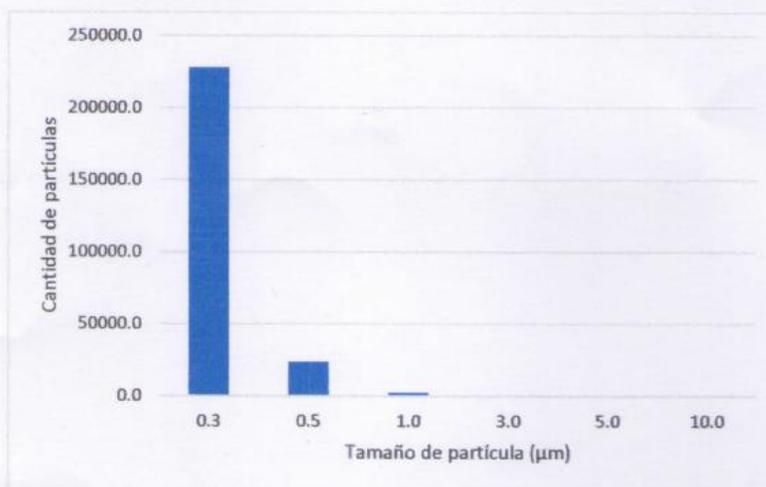
**Gráfico 3.** Conteo (acumulado) de partículas suspendidas en el aire (según tamaño) para el punto 3-P

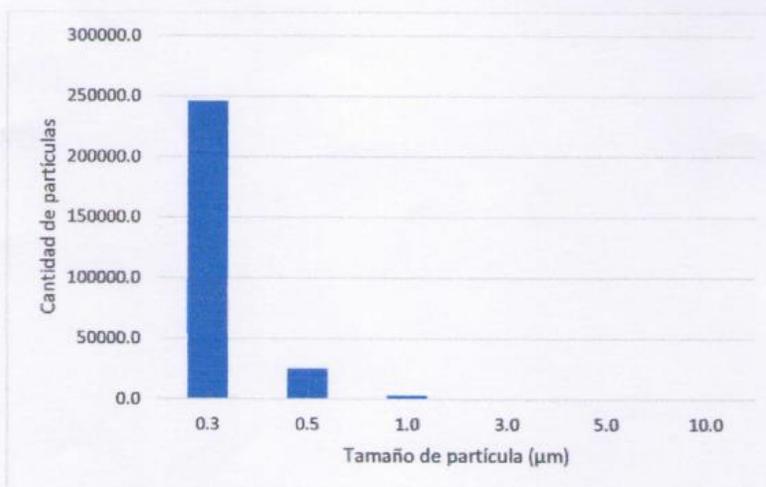
**Gráfico 4.** Conteo (acumulado) de partículas suspendidas en el aire (según tamaño) para el punto 4-P

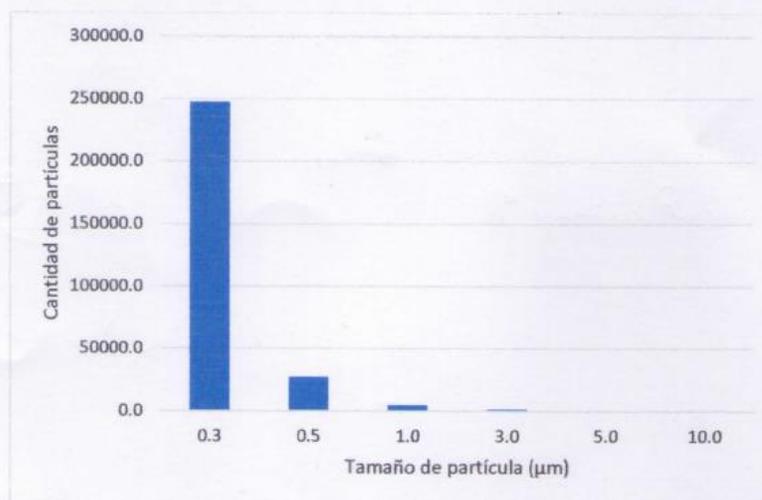
**Gráfico 5.** Conteo (acumulado) de partículas suspendidas en el aire (según tamaño) para el punto 5-P

En el caso de muestras de material particulado no es posible diferenciar entre los componentes del polvo, por lo que algunos de éstos pueden tener toxicidades mayores y por ende valores de TLV-TWA menores a los reportados en la norma.
