## **Cuerpo de Bomberos cuenta con el apoyo de Ingeniería en Materiales para determinar las causas de los incendios**

- **Entre otros casos, los especialistas ayudan a determinar las causas de los incendios en el templo de Copey de Dota y la fábrica de colchones de Palmares**

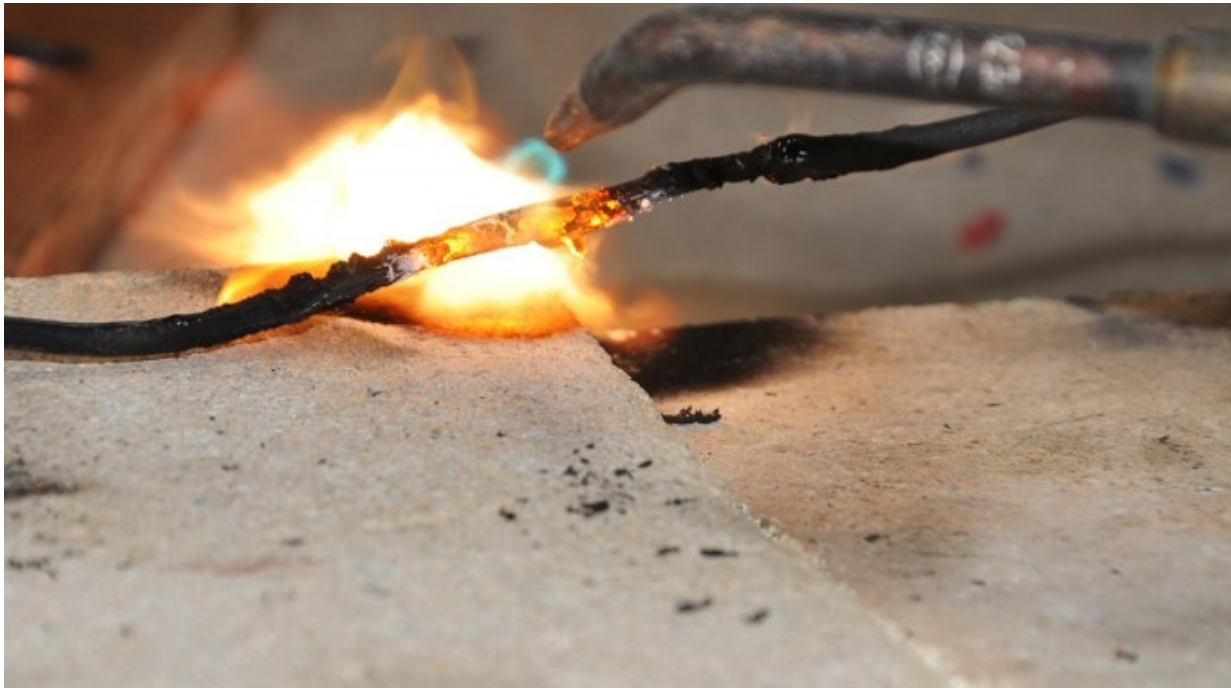
En el laboratorio, el cable es sometido al fuego para analizar su estado cuando la fuente del incendio es externa. **Foto: Johan Umaña / OCM.**

Estos experimentos tienen por objetivo comparar las condiciones en las que queda el cableado cuando el incendio inició por una sobrecarga de electricidad y cuando la causa fue ajena a la instalación eléctrica. **Fotos: Johan Umaña / OCM.**

Aunque en ocasiones la mejor forma de comprobar si el cableado ocasionó el incendio o más bien fue afectado por el fuego, es reproducir las condiciones en un ambiente controlado. En otras palabras, es reproducir los incendios en el laboratorio, de distintas formas, y comparar con las pruebas que aportan los bomberos.

Una tarea similar se realizó el pasado 13 de setiembre en las instalaciones de la Escuela de Ciencia e Ingeniería de los Materiales, cuando se provocaron sobrecargas en distintos tipos de cables y luego se les quemó con una fuente externa, a fin de tener las muestras necesarias para la comparación.
