Escuela de Arquitectura y Urbanismo

## El TEC elabora un novedoso plan de conservación programada para el 'foyer' del Teatro Nacional

**La herramienta ayudará a tomar decisiones oportunas para la conservación para esta parte del inmueble y sus ornamentos.**

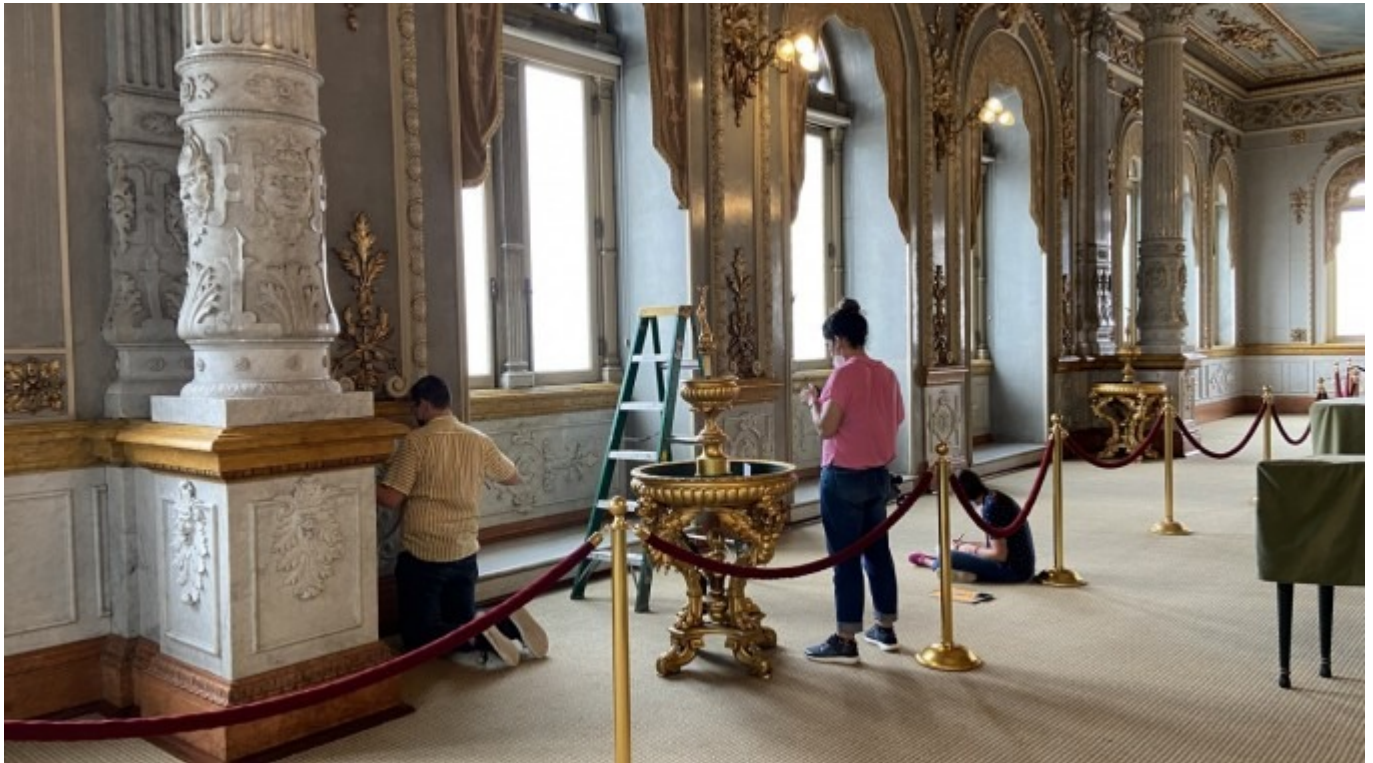
Las pinturas y los ornamentos recubiertos con láminas de oro del *foyer* del Teatro Nacional son dos de los elementos que se están estudiando para determinar sus factores e índices de vulnerabilidad, con el fin de elaborar un plan de conservación programada a su medida. Foto cortesía de José Pablo Bulgarelli Bolaños.

**El gemelo digital también servirá para la conservación programada de los ornamentos dorados del Teatro Nacional**, a los cuales se les aplica un baño de oro regularmente para reponer su desgaste. El investigador del TEC explica que las piezas más maltratadas son las que están a la altura de los visitantes, quienes, por lo general, tienden a tocarlas. En esta línea, se están probando diferentes aplicaciones de láminas de oro para ver cuál es la más resistente y cuál se parece más a la pátina del Teatro Nacional.
