## **Pruebas al generador de turbina eólica “Missouri Wind and Solar Wind Turbine”**

6/08/2021

### **Resumen**

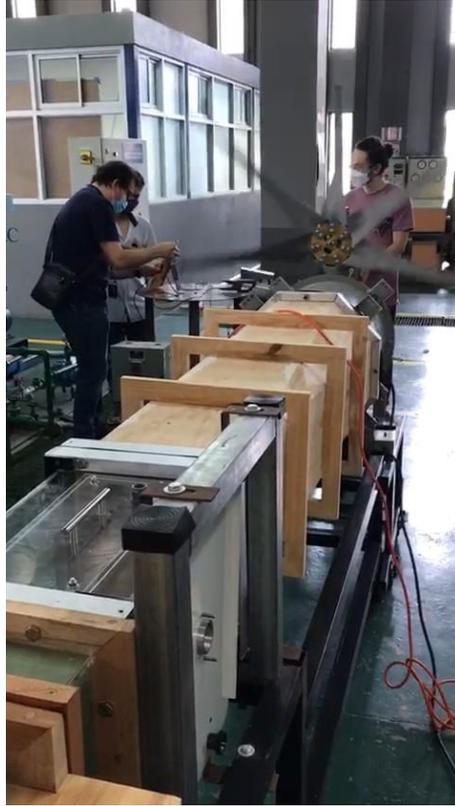
Inicialmente, como el generador da una fuente trifásica, se le conectó un banco de resistencias trifásico balanceado en estrella. Luego, se prendió el túnel de viento y se puso a girar la turbina (Figura 1). Por medio del equipo Fluke 43B para analizar potencia y la calidad de la señal, se hicieron las mediciones y como resultado se generó un voltaje, pero no se registró corriente. Se planteó que se debía a que la turbina no giraba a la velocidad necesaria, por este motivo se siguieron haciendo pruebas con un generador idéntico al de la turbina y con un taladro.

**Figura 1.** Prueba del generador con el túnel de viento.

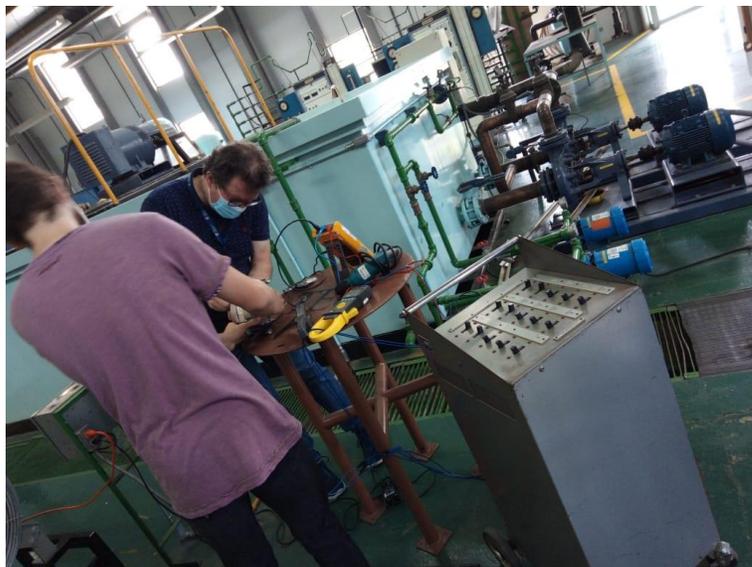
Se le conectó el mismo banco al conjunto generador-taladro, pero se obtuvo una medición idéntica, voltaje sin corriente (Figura 2). Se revisó el equipo y se utilizó un amperímetro de gancho externo al equipo Fluke, pero este dio el mismo resultado. Este amperímetro se siguió utilizando a lo largo de las pruebas para comprobar el resultado del equipo.

**Figura 2.** Pruebas con taladro al generador con el banco de resistencias (Caja gris a la derecha) como carga.

Se cambiaron las resistencias a unas de  $200\ \Omega$ , pero el resultado fue el mismo. Se le hizo una prueba al generador de corto circuito, con el taladro a baja velocidad y se obtuvo una lectura de corriente de alrededor de 2A. En este caso el torque de giro fue más grande que en las otras mediciones.

Se planteó que el problema se debe a que las resistencias tienen un valor muy alto, por lo que se tomaron unas resistencias de  $2\ \Omega$ . Para este caso se mantuvo el torque alto y se obtuvo un valor de corriente de alrededor de 2A, similar al de corto circuito.
